辽宁国测黄金股份有限公司凤城林家三道沟金矿矿山地质环境问题现状图

辽宁国测黄金股份有限公司凤城林家三道沟金矿地质环境治理恢复工程布置图

辽宁国测黄金股份有限公司凤城林家三道沟金矿废石回填工程剖面及计算图

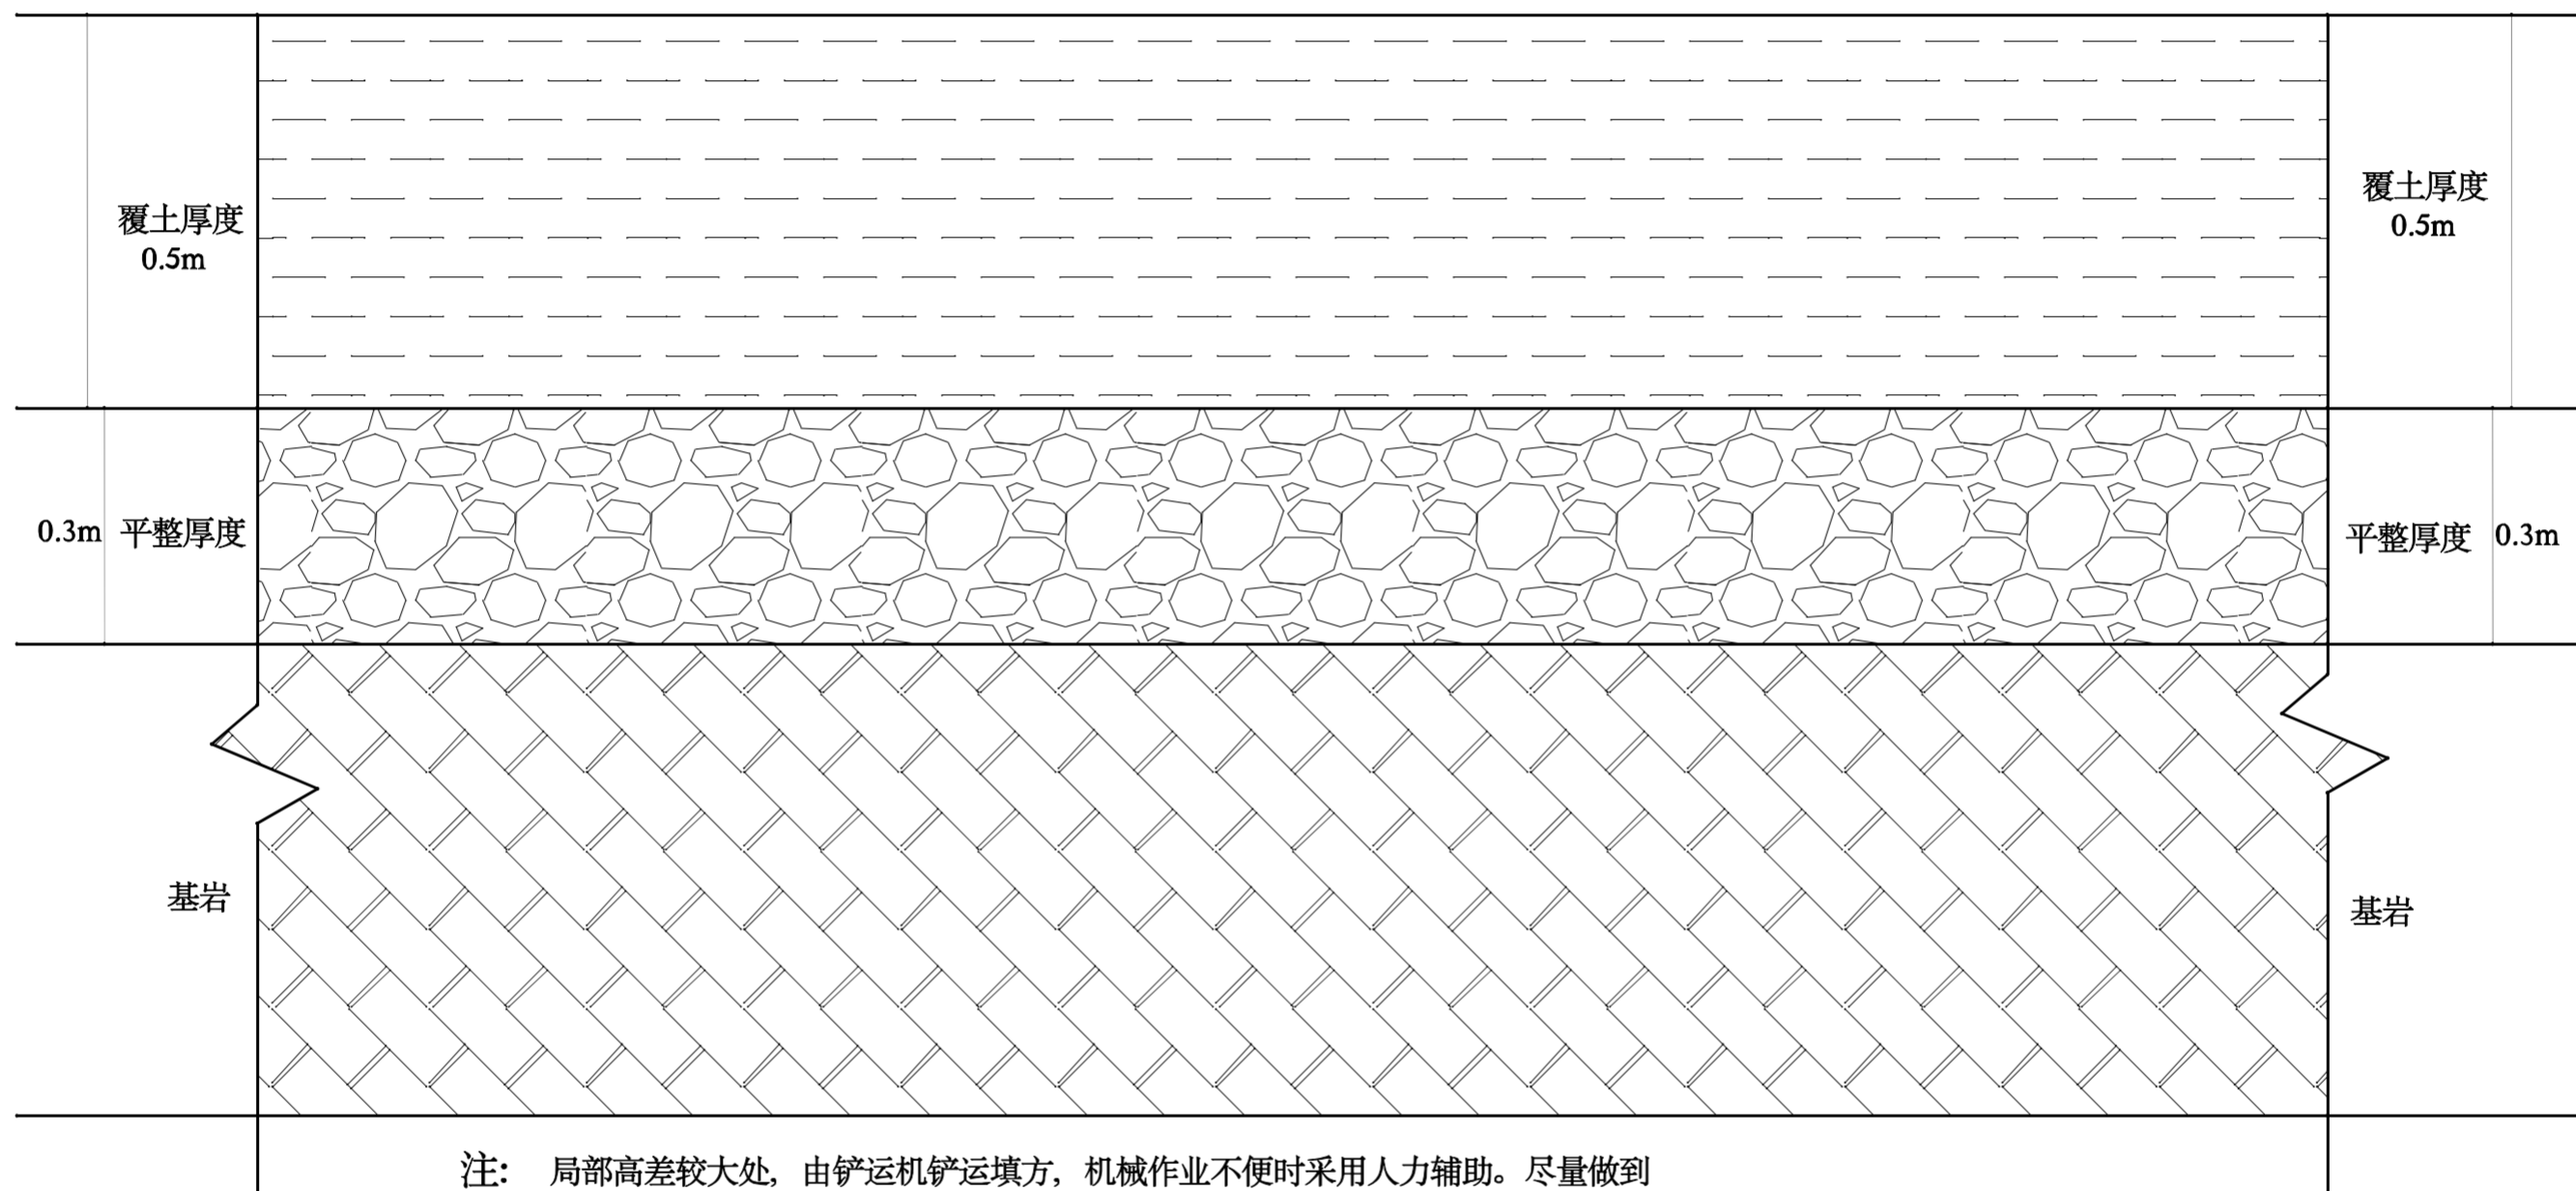
辽宁国测黄金股份有限公司凤城林家三道沟金矿平整、客土工程示意图

注：局部高差较大处，由铲运机铲运填方，机械作业不平时采用人力辅助。尽量做到挖填同时进行，平整后地面有利于排水，平整厚度0.3m。平整后再进行覆土，林地覆土厚度0.5m。

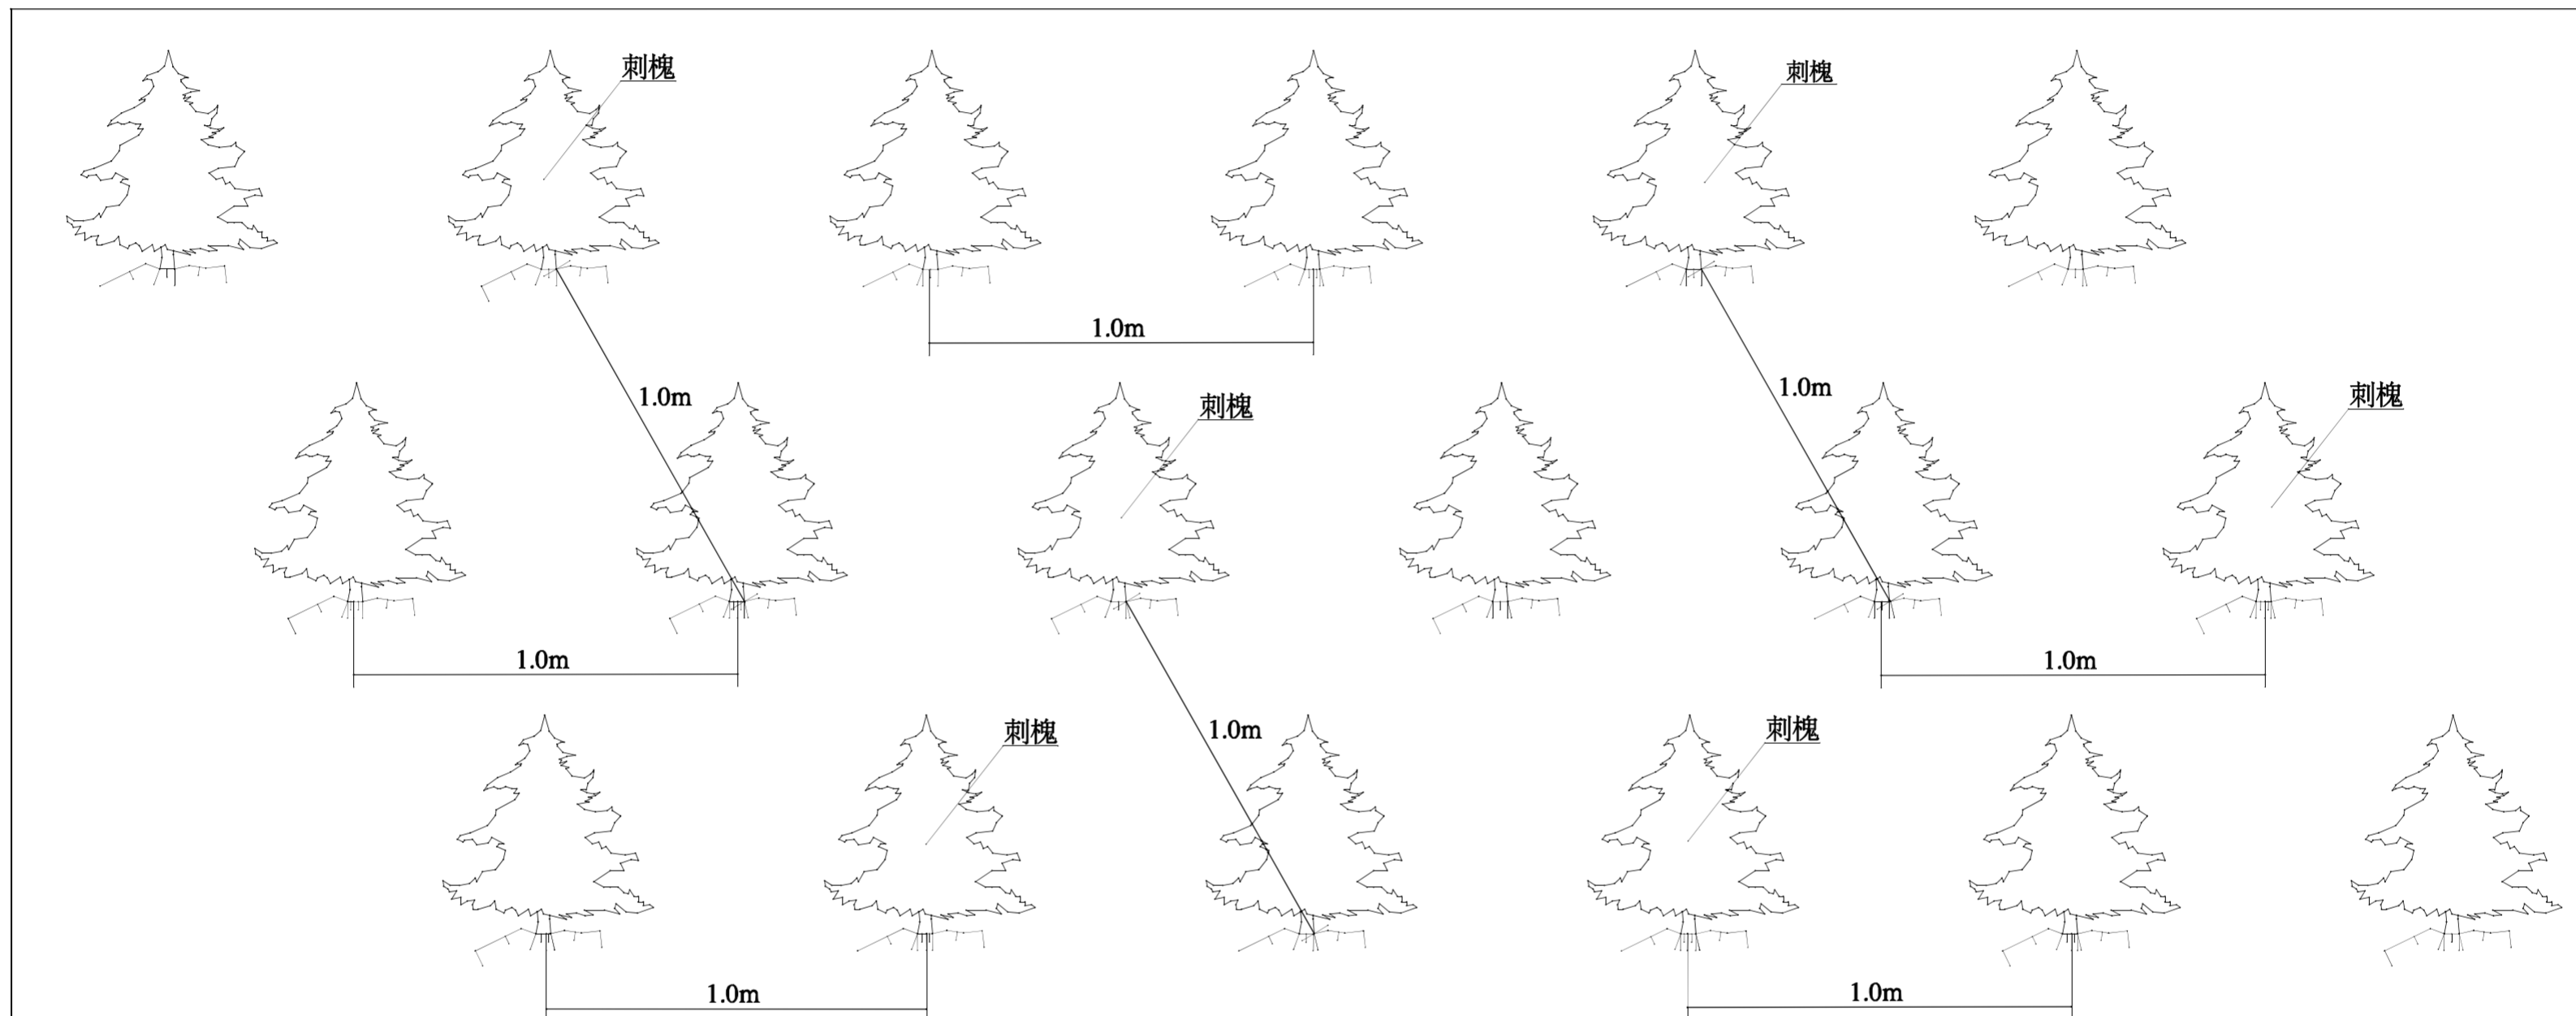
辽宁国测黄金股份有限公司凤城林家三道沟金矿植被恢复示意图

注： 选用顶芽饱满、根系发达、叶色浓绿、高径规格符合标准，没有病虫害的一年生一级苗，挖坑规格0.3m× 0.3m× 0.3m，株行距1m× 1m。
